Kunststofleidingsystemen helpen lekkages en breuken voorkomen

Verdroging bodem veroorzaakt verzakkingen

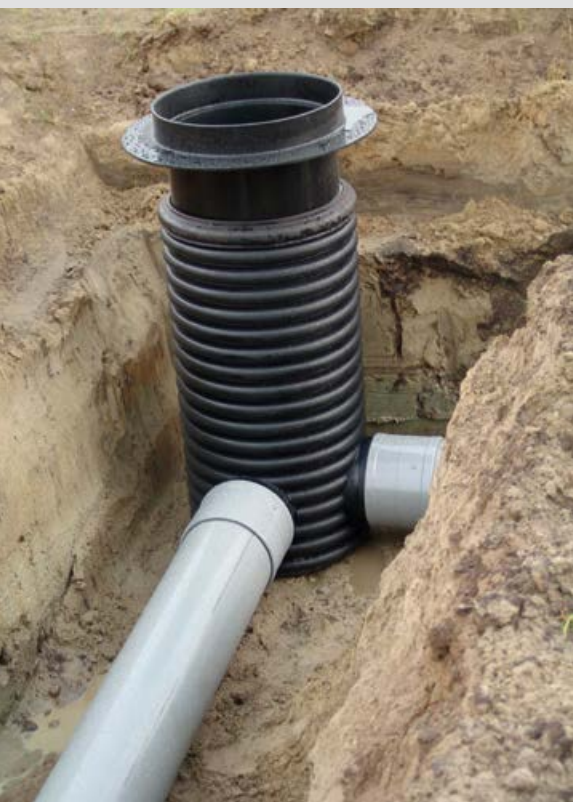
Plaatsing van een buitenriolering in pvc.

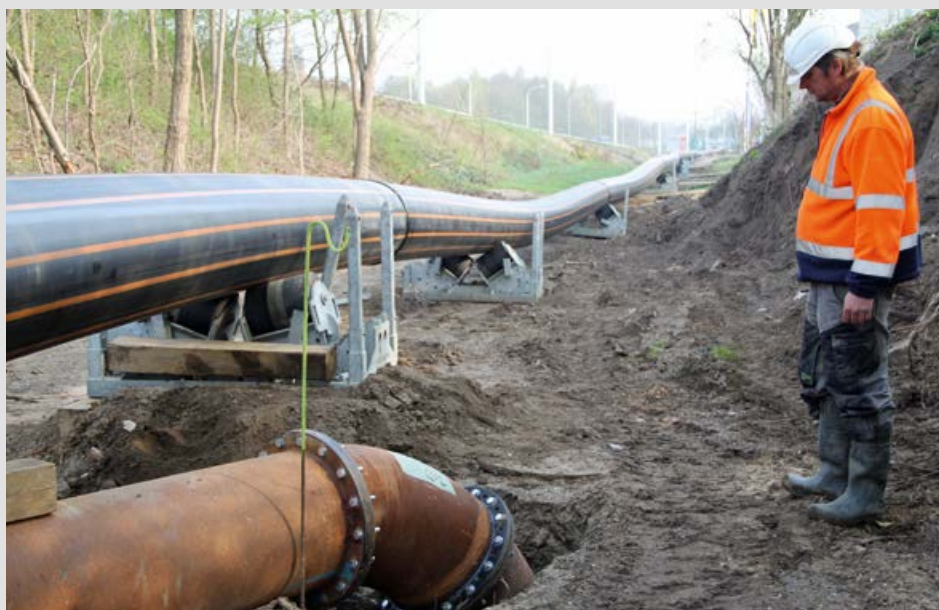
PE-leidingen beantwoorden perfect aan de hoogstaande kwaliteits- en functionaliteitseisen alsook aan de hoge duurzaamheidscriteria die worden gesteld. (Foto © Denys Van Vulpen)

Bij de in België actieve netwerkbeheerders voor drinkwater en gas zijn thermoplastische leidingmaterialen al decennialang ingeburgerd. De basis daarvoor is dat de pvc- en PE-leidingen perfect beantwoorden aan de

hoogstaande kwaliteits- en functionaliteitseisen alsook aan de hoge duurzaamheidscriteria die hier worden gesteld. Grondstofproducenten en verwerkers werken hand in hand aan performante materiaal- of andere innovaties. Een voorbeeld daarvan is de laatste generatie PE100- grondstofmaterialen of meer bepaald PE100RC (Resistance to Crack), een materiaal dat een bijzondere weerstand biedt tegen scheurvorming en scheurvortplanting. In de toepassing drinkwater hebben meerdere producenten zogenaamde trekvast koppelingen ontwikkeld om grondzettingen op te vangen en lekkages te voorkomen: betrokken koppelingen kenmerken zich bovendien door hun 'pushfit'-concept tot bijzonder gebruiksvriendelijke oplossingen (zie onder meer DykaGrip, Aquagrip en Eucalock). Ook zijn leidingmaterialen uit kunststof en vooral HDPE, door de grote buigradius en de lasbaarheid, uitermate geschikt voor sleufloze verlegtechnieken of renovatie zoals onder meer in toepassing horizontaal gestuurd boren, pipebursting, sliplining etc.

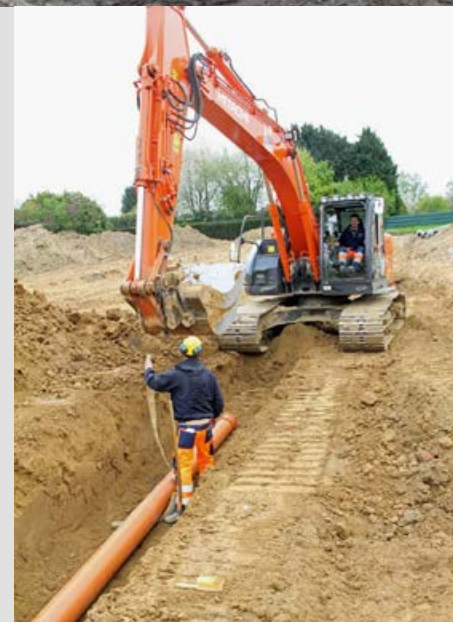
Een rioleringsbuis in PP. volwand.
